Pilotdekanat Forstenried

Arbeitsgruppe Immobilien

Vorstellung Ergebnisse

Gebäudebewertung

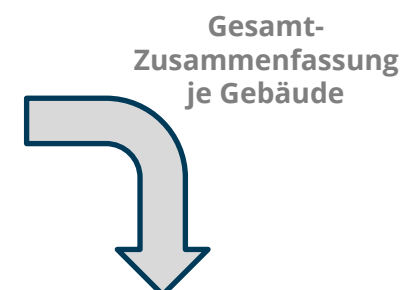
Baufachliche Gesamtbeurteilung			
GESAMT ZUSTAND GEBÄUDE	kurzfristig (0-3 Jahre)	mittelfristig (4-10 Jahre)	langfristig (>10 Jahre)
KG320		KG326: Im Bereich der Sakristei: Ausblühungen im Fundamentbereich (Substanzerhalt) KG329.2: Kriechkeller, modriger Geruch; (Ausbau der teilweise kontaminierten stillgelegten Heizungskanäle (s. 422)) (Anderer Grund) Prognostizierter Kostenrahmen: 50.000 €	
KG330			
KG340			KG341: Wandflächen zu überarbeiten/Absetzungen in Putz (Würde d. Ortes) KG344: Pflegebedarf Holzüren, teilweise sanierungsbedürftig (Funktionserhalt) KG345: Wände verrußt, Farbanstrich dringend notwendig Putz mit Rissen, Ablätzungen (Würde d. Ortes) KG346: Zu überarbeiten und Reinigen (Würde d. Ortes) KG349.1: Profilierte Gesimse und Stuckapplikationen an Fenstern, Decke und Wand sind stark verschmutzt (Würde d. Ortes) Prognostizierter Kostenrahmen: 700.000 €
KG350	KG354: Bodenbelag Sakristei und Nebenräume (mögl. mit Asbestkleber), Austausch mit Sicherheitsmaßnahmen und aufwendige Entsorgung notwendig (Substanzerhalt) KG359.2: Wendeltreppe zum Chor zu eng; der einzige Notausgang -> 2. RW fehlt (Einbau neue Treppe notwendig) (Funktionserhalt) Prognostizierter Kostenrahmen: 220.000 €		KG351: Zwischendecke der Kuppel zeigt Risse (Substanzerhalt) KG353: Risse in Kuppel, Decke verrußt (Würde d. Ortes) Prognostizierter Kostenrahmen: 350.000 €

KG360			
KG380	KG387: Treppe nicht verkehrssicher, Anpassung an Arbeitsschutzrichtlinien notwendig (Funktionserhalt) Prognostizierter Kostenrahmen: 100.000 €	obere Turmfenster erneuerungsbedürftig; Überarbeitung und teilw. Erneuerung der Schalläden; Neuanstrich notwendig (Substanzerhalt) KG384: Überarbeitung des Holzlachstuhl (Begehung vorhanden), Verstrebungen teilweise zu schwach (Substanzerhalt) KG386: teilweise zu überarbeiten (Einschusslöcher) (Substanzerhalt) Prognostizierter Kostenrahmen: 900.000 €	
KG410			
KG420		KG421: Veraltetes System: offene Bankstrahlerheizung und nicht sektioniert; Derzeitig keine Änderung aufgrund des ausgeschöpften Elektro-Anschlusswerts	
KG440 KG430 KG460			
KG500			
KG600

Baufachliche Gesamtbeurteilung & Finanzmittelbedarf (R2)			
GESAMT ZUSTAND GEBÄUDE	kurzfristig (0-3 Jahre)	mittelfristig (4-10 Jahre)	langfristig (>10 Jahre)
KG440 KG430 KG460	200 - 500 k€	über 1.500 k€	über 1.500 k€
Kommentare zur Gesamtbeurteilung <div style="background-color: #0070C0; height: 80px; width: 100%;"></div> <p>Das große Bauvolumen und der prognostizierte Mittelbedarf sind von wesentlicher Bedeutung im weiteren Strategieprozess „Pastorale & Immobilie“. Dabei stellt sich die Frage, ob eine Nutzungserweiterung innerhalb des Gebäudes und damit eine Reduzierung des weiteren Immobilienbestands durch mögliche Verwertungen zukunftsfähig wäre. Darüber hinaus entsprechen die äußere Zugänglichkeit, die eingeschränkte Barrierefreiheit sowie die Gestaltung des unmittelbaren Kirchenvorfelds und der nördlich angrenzenden Freiflächen nicht mehr den aktuellen Anforderungen. Diese sollten in ihrer Funktionalität und Wertigkeit gestärkt werden, um der Bedeutung im Stadtbild bzw. Quartier gerecht zu werden.</p>
